ACCORDO QUADRO  
SERVIZI DI INGEGNERIA RELATIVI A NUOVE OPERE E MANUTENZIONE DEL PATRIMONIO  
STRADALE DI PROPRIETA' E IN GESTIONE ALLA CITTA' METROPOLITANA DI FIRENZE  
ZONA MANUTENTIVA 2  
CIG DERIVATO: A061534C3F  
CUP: B87H20019430001

INTERVENTO DI MESSA IN SICUREZZA DEI DISSESTI FRANOSI NELLA  
FRAZIONE DI TOSI KM 13+100 DELLA SP 86 "REGGELLO-DONNINI-TOSI"

## PROGETTO DI FATTIBILITA' TECNICA ED ECONOMICA

## RELAZIONE GENERALE

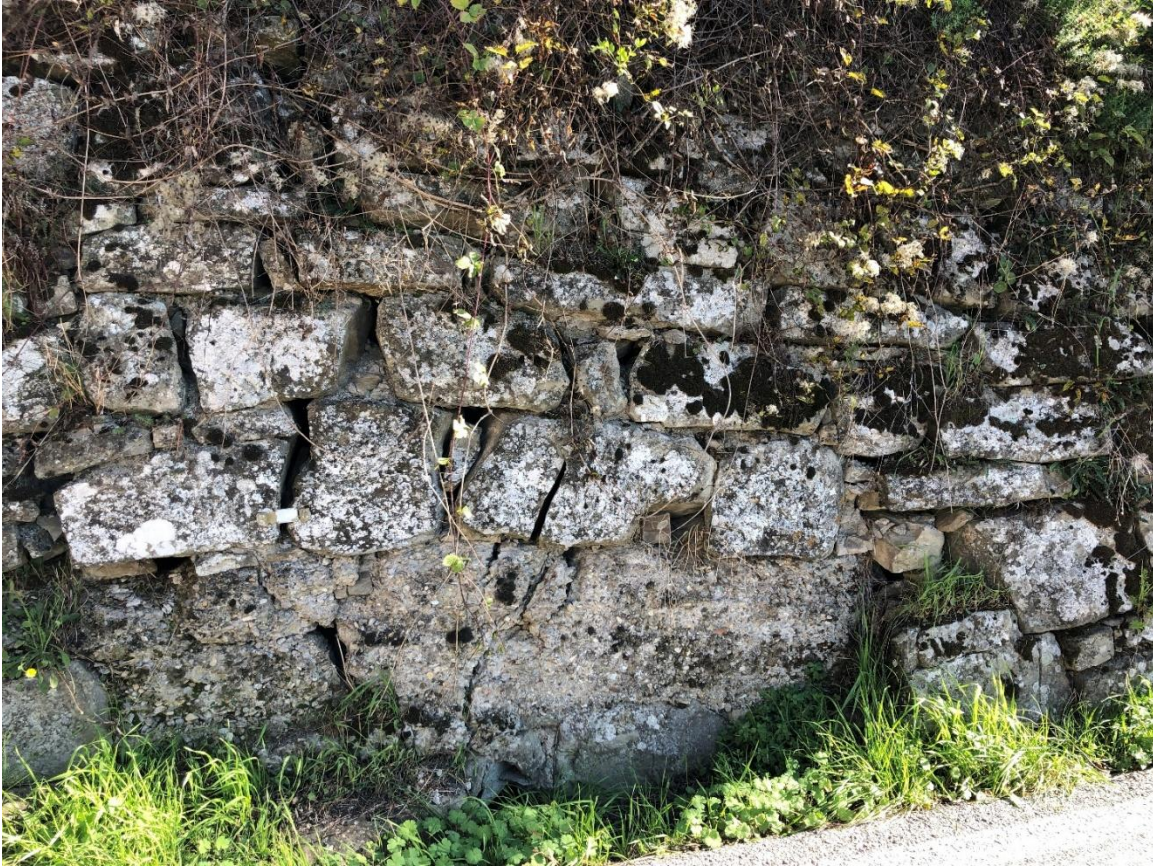
Il muro di monte presente nella zona nord risulta danneggiato e spanciato ed è ricoperto in alcune zone da una fitta vegetazione infestante e mufte.

Figura 10: Particolare del muro a nord

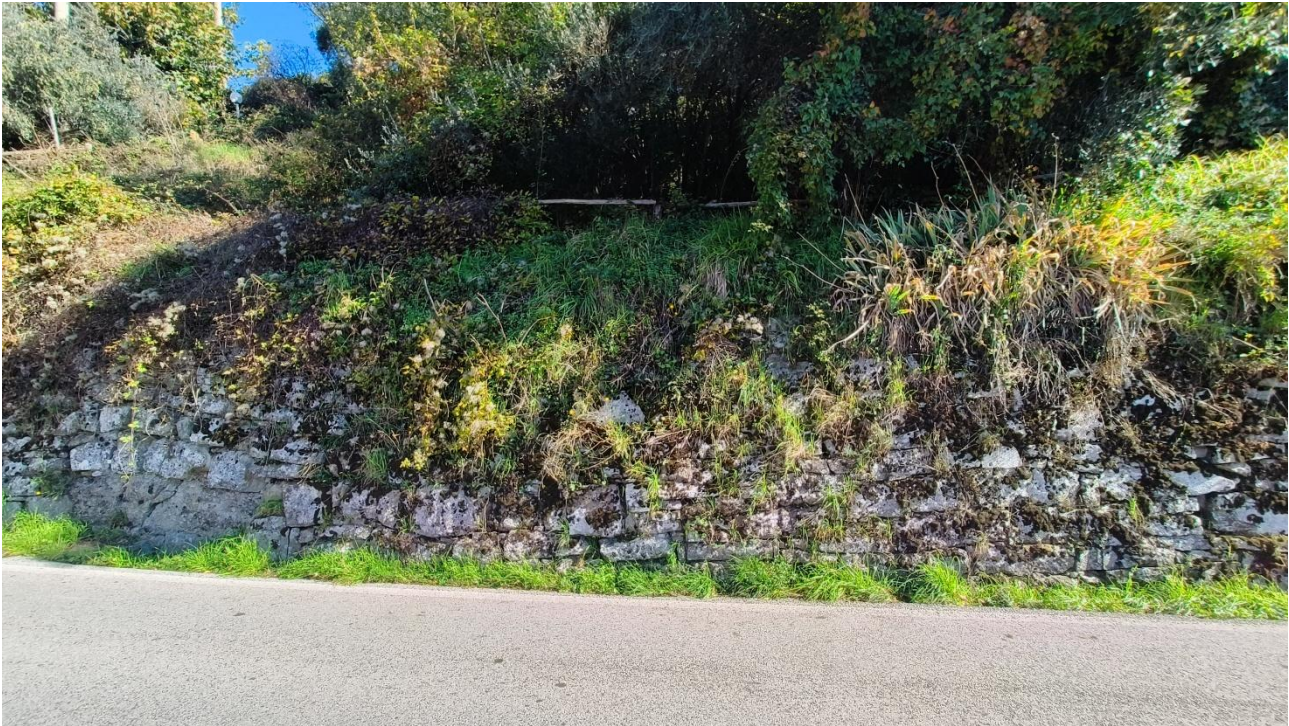
Figura 11: Prospetto del muro a nord

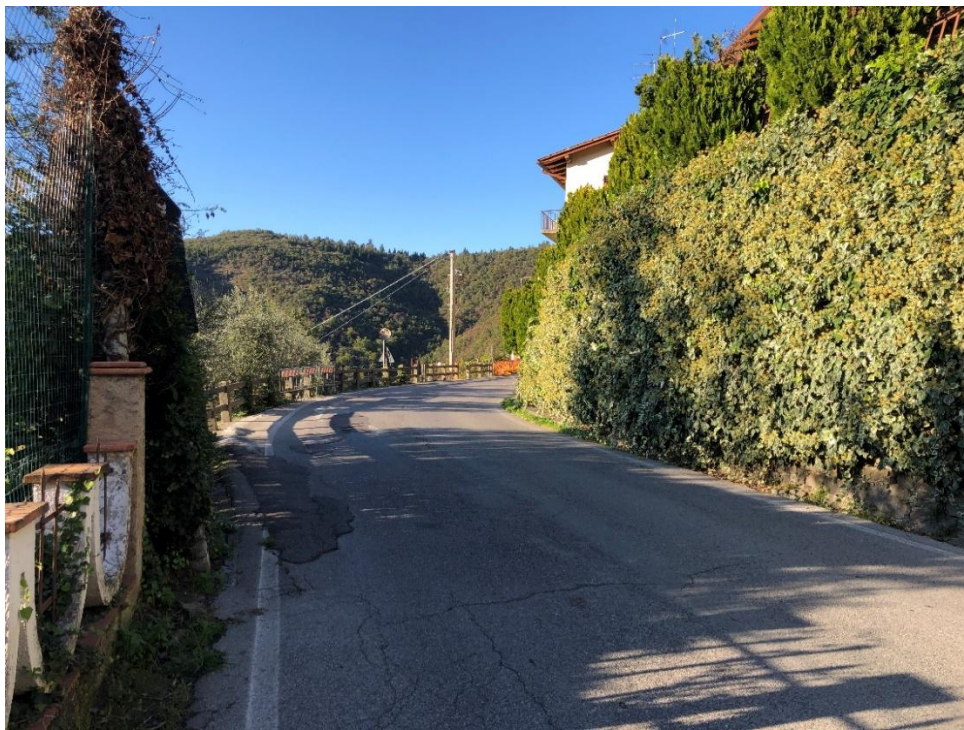
Vi sono danneggiamenti vistosi anche per quanto riguarda la sede stradale lungo tutto la tratta. Facendo presumere che durante i vari dissesti precedenti anche la strada abbia leggermente ceduto. La situazione è più grave verso sud, in particolare lungo la curva, dove la pavimentazione riporta danni afferenti al cedimento non solo degli strati superficiali, ma anche di quelli più profondi. Un segno evidente di ciò è dato dall'inclinazione del parapetto, del palo della luce e della segnaletica.

Figura 12: Zona sud, vista da sud

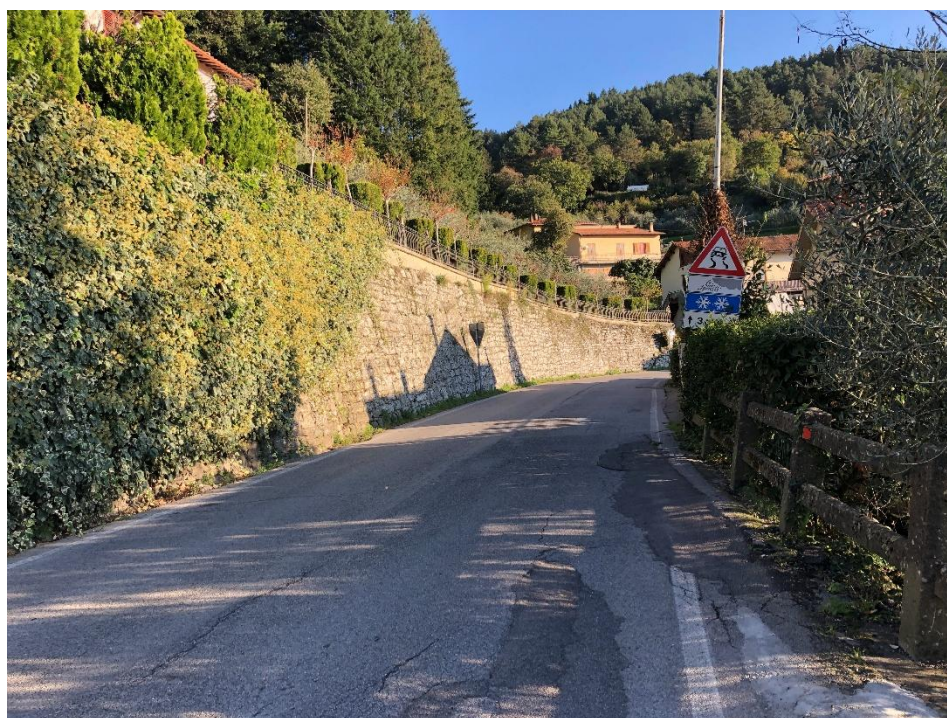
Figura 13: Zona sud, vista da nord

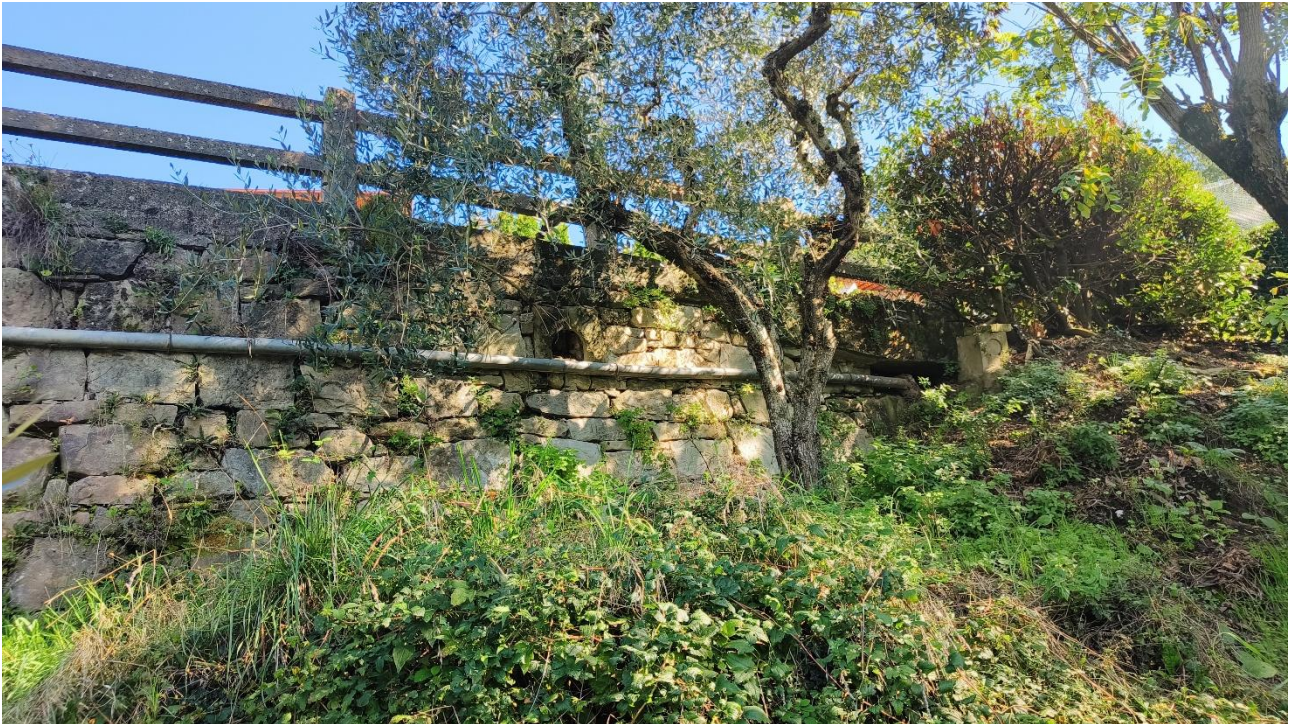
La strada risulta essere sostenuta da un muro a valle di altezza variabile fino a 3.5 metri. Il muro è in pietrame disordinato, realizzato a secco. Nella parte sud del muro corre anche un tubo camicia.

Figura 14: *Muro di sostegno lato valle*

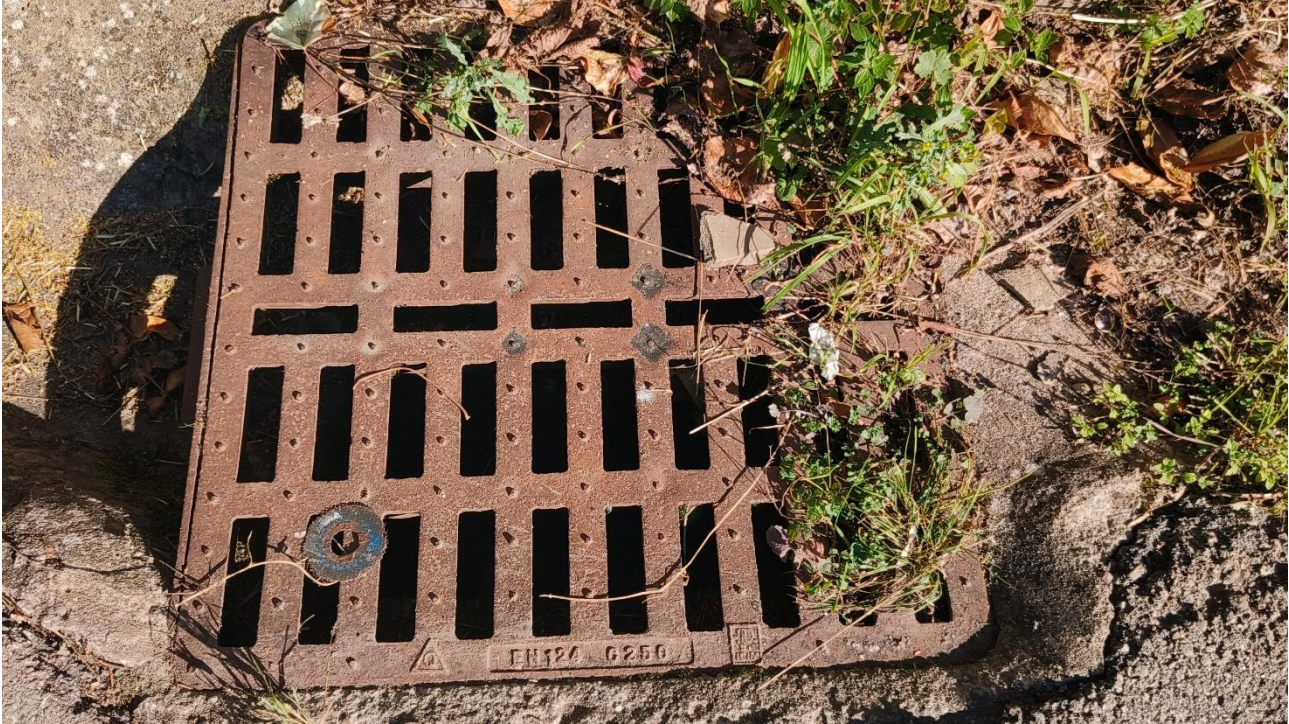
L'idraulica della zona riguarda principalmente lo smaltimento delle acque di piattaforma. Tutta l'acqua che viene raccolta arriva a un'unica caditoia a griglia posta al limite sud dell'intervento.

Figura 18: *Caditoia a griglia*

Il sistema di raccolta acque si trova esclusivamente sul ciglio di monte e risulta deteriorato e poco mantenuto. Inoltre, la pendenza della strada nella parte nord è a doppia falda per via di una recente ricarica di asfalto; quindi, attualmente parte dell'acqua viene scaricata a valle.

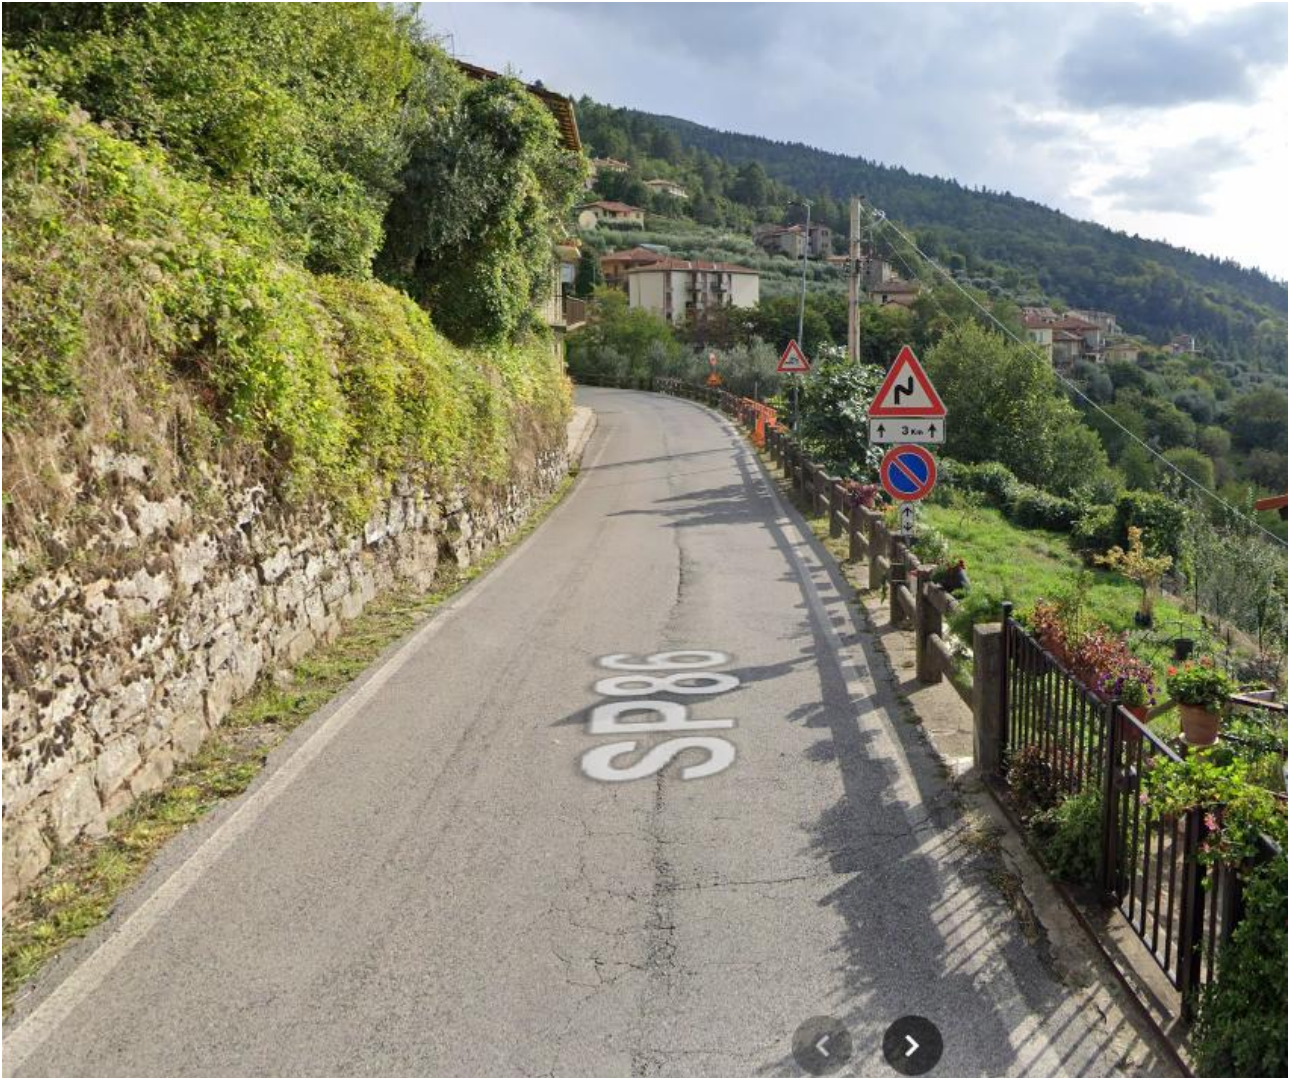
Figura 19: Zona nord con pendenza a doppia falda.

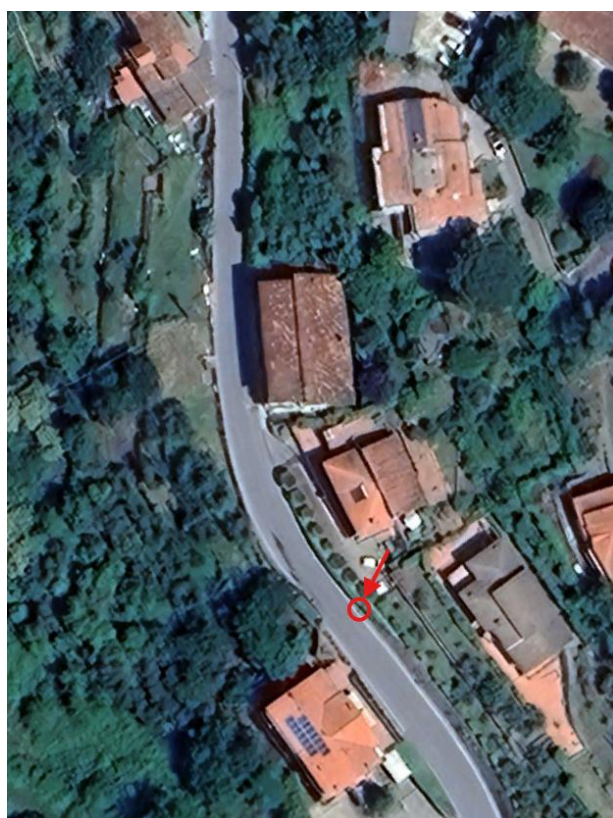
Allo stato attuale, nel tratto di strada oggetto di intervento per lo smaltimento delle acque di piattaforma è presente una sola caditoia, dove la pendenza longitudinale e trasversale della strada fa confluire tutta l'acqua di piattaforma.

Figura 31 Posizione caditoia esistente
