INTERVENTO DI MESSA IN SICUREZZA DEI DISSESTI FRANOSI NELLA  
FRAZIONE DI TOSI KM 13+100 DELLA SP 86 "REGGELLO-DONNINI-TOSI"

## PROGETTO DI FATTIBILITA' TECNICA ED ECONOMICA

## RELAZIONE PAESAGGISTICA SEMPLIFICATA

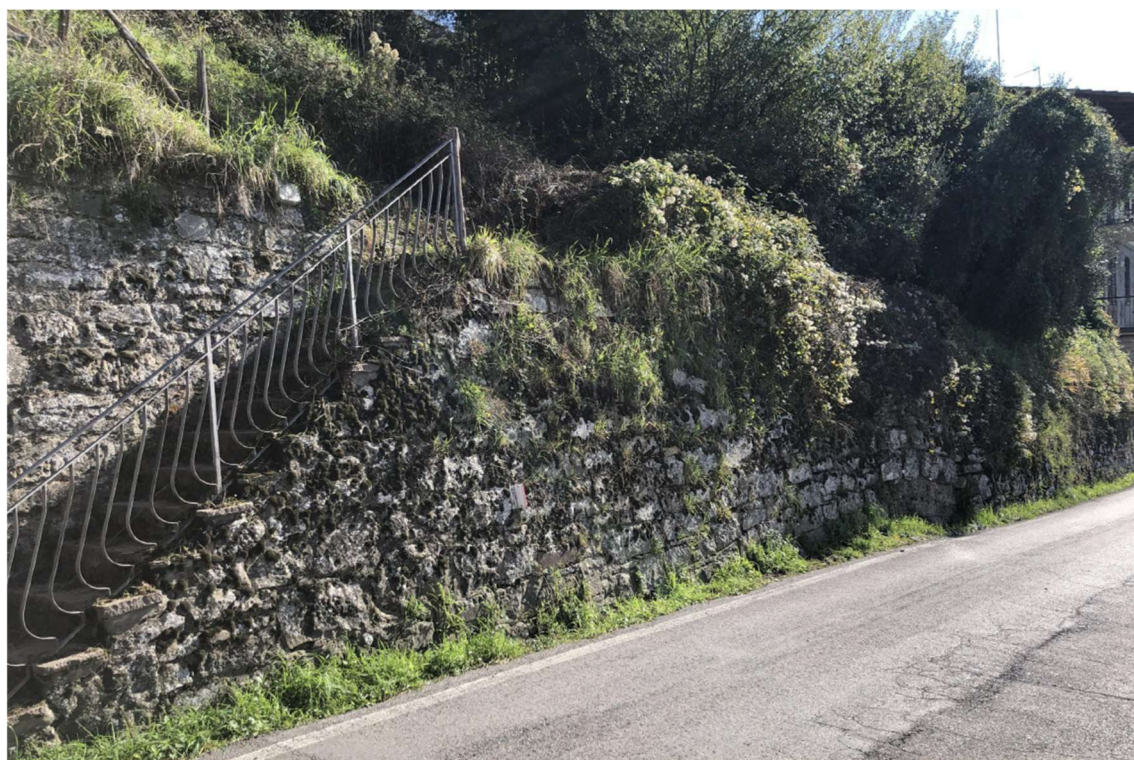
Figura 10 (Dettaglio A): Muro di monte esistente da ripristinare

Il sito è collocato in Provincia di Firenze, nel Comune di Reggello, nella frazione di Tosi sulla S.P. 86 al Km. 13+100. Nell'area interessata il muro di monte nella zona nord è danneggiato, spanciato e coperto da vegetazione infestante. La strada presenta danni evidenti, con una pendenza verso valle ma un sistema di canalizzazione dell'acqua che va verso monte, suggerendo il cedimento anche della strada. La situazione è più grave a sud, dove la pavimentazione è danneggiata a causa di cedimenti che coinvolgono strati profondi, visibili nell'inclinazione del parapetto, del palo dell'illuminazione pubblica e della segnaletica. Il muro a valle, alto fino a 3,5 metri e costruito in pietrame disordinato a secco. Lungo la strada, priva di marciapiede, vi è la commistione di traffico pedonale e di mezzi a motore, con il conseguente rischio per la sicurezza dei pedoni.

Il muro di monte, realizzato in pietra disordinata, sarà ripristinato tramite la tecnica dello "scuci-cuci" per mantenere l'aspetto estetico, coerente con il contesto.

Il muro di monte sarà ripristinato utilizzando la tecnica dello "scuci-cuci", al fine di preservare l'aspetto estetico e garantire coerenza con il contesto circostante. A valle verrà realizzato un muro in pietra aderente alle nuove opere in calcestruzzo in modo che le nuove opere possano inserirsi coerentemente con il contesto.

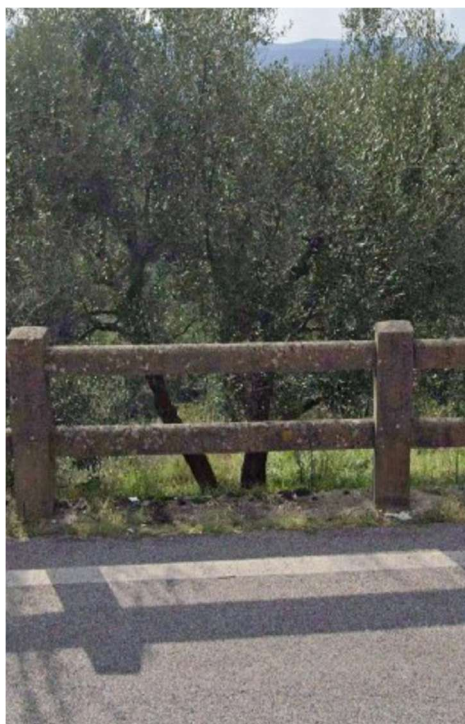
Figura 11 (Dettaglio B): Ciglio strada e parapetto esistente a cui verrà aggiunto nuovo marciapiede a sbalzo e un nuovo parapetto.

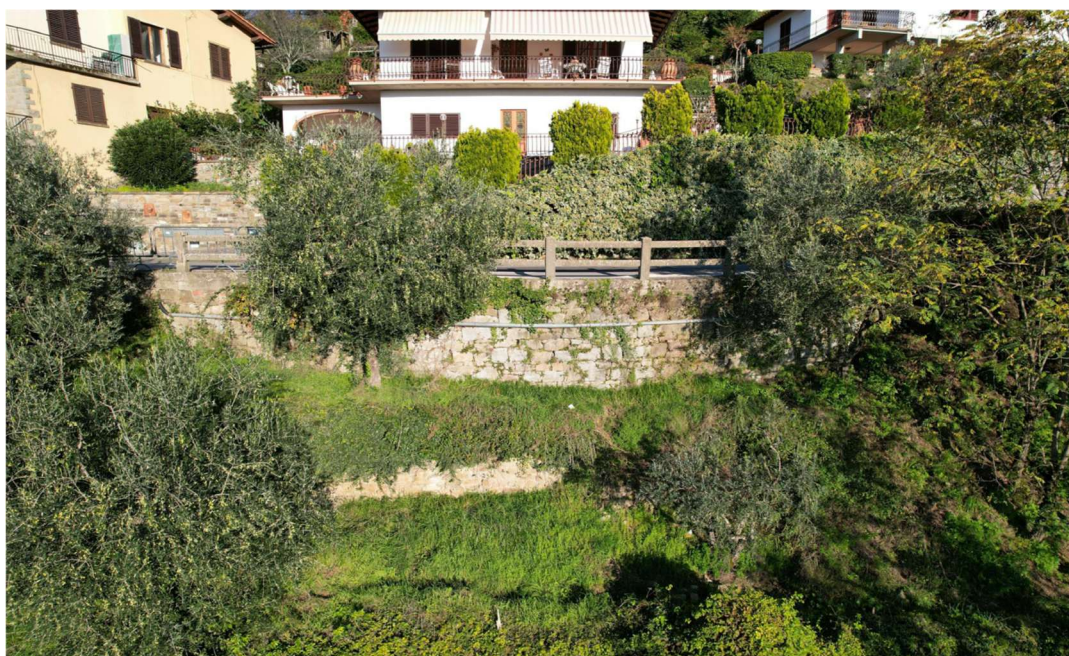
Figura 12 (Dettaglio C): Muro di valle davanti al quale verrà gettato un nuovo muro in calcestruzzo armato e un nuovo marciapiede a sbalzo.

- Zona A: Demolizione della scala a valle, costruzione nuova scala metallica, rifacimento dell'intera pavimentazione stradale, realizzazione di un marciapiede a sbalzo largo 1,5 m con autobloccanti e parapetto metallico, costruzione di un nuovo muro in calcestruzzo ancorato al muro di pietra, a sua volta ricoperto da un altro muro in pietra, e consolidamento del versante con micropali.
- Zona B: Rifacimento dello dei primi due strati del pacchetto stradale, realizzazione di un marciapiede, costruzione di un nuovo muro in calcestruzzo ancorato al muro di pietra, a sua volta ricoperto da un altro muro in pietra, consolidamento del versante con micropali.
- Zona C: rifacimento dell'intera pavimentazione stradale, realizzazione di un marciapiede a sbalzo, costruzione di un nuovo muro ancorato e micropali.
