INTERVENTO DI MESSA IN SICUREZZA DEI DISSESTI FRANOSI NELLA  
FRAZIONE DI TOSI KM 13+100 DELLA SP 86 "REGGELLO-DONNINI-TOSI"

## PROGETTO DI FATTIBILITA' TECNICA ED ECONOMICA

## RELAZIONE SULLE INTERFERENZE

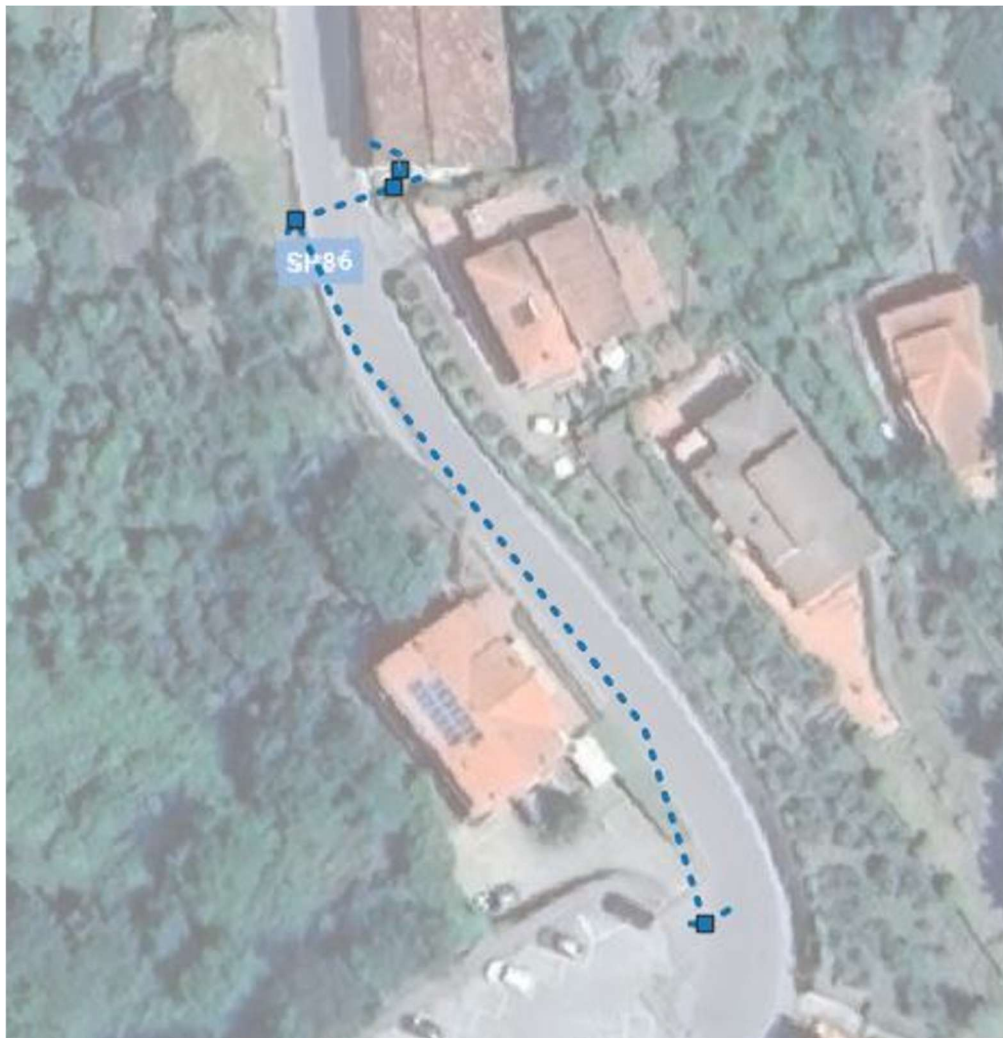
**Figura 4 Rete Openfiber**

- Openfiber, con cavi che passano nel tratto sud e attraversano la strada in corrispondenza della ex caserma dei carabinieri. È presente un pozzetto lungo l'area di lavoro
- Telecom: sono presenti tre linee di cavi gestiti da Telecom che, in tutto o in parte, insistono su tutto il tratto di progetto;
- TIM, che gestisce due linee di cavi nel tratto nord della strada, uno lato monte e l'altro lato valle;
- Fibercop: Sono presenti due cavi in rame lungo tutto il tratto di strada interessato ai lavori.

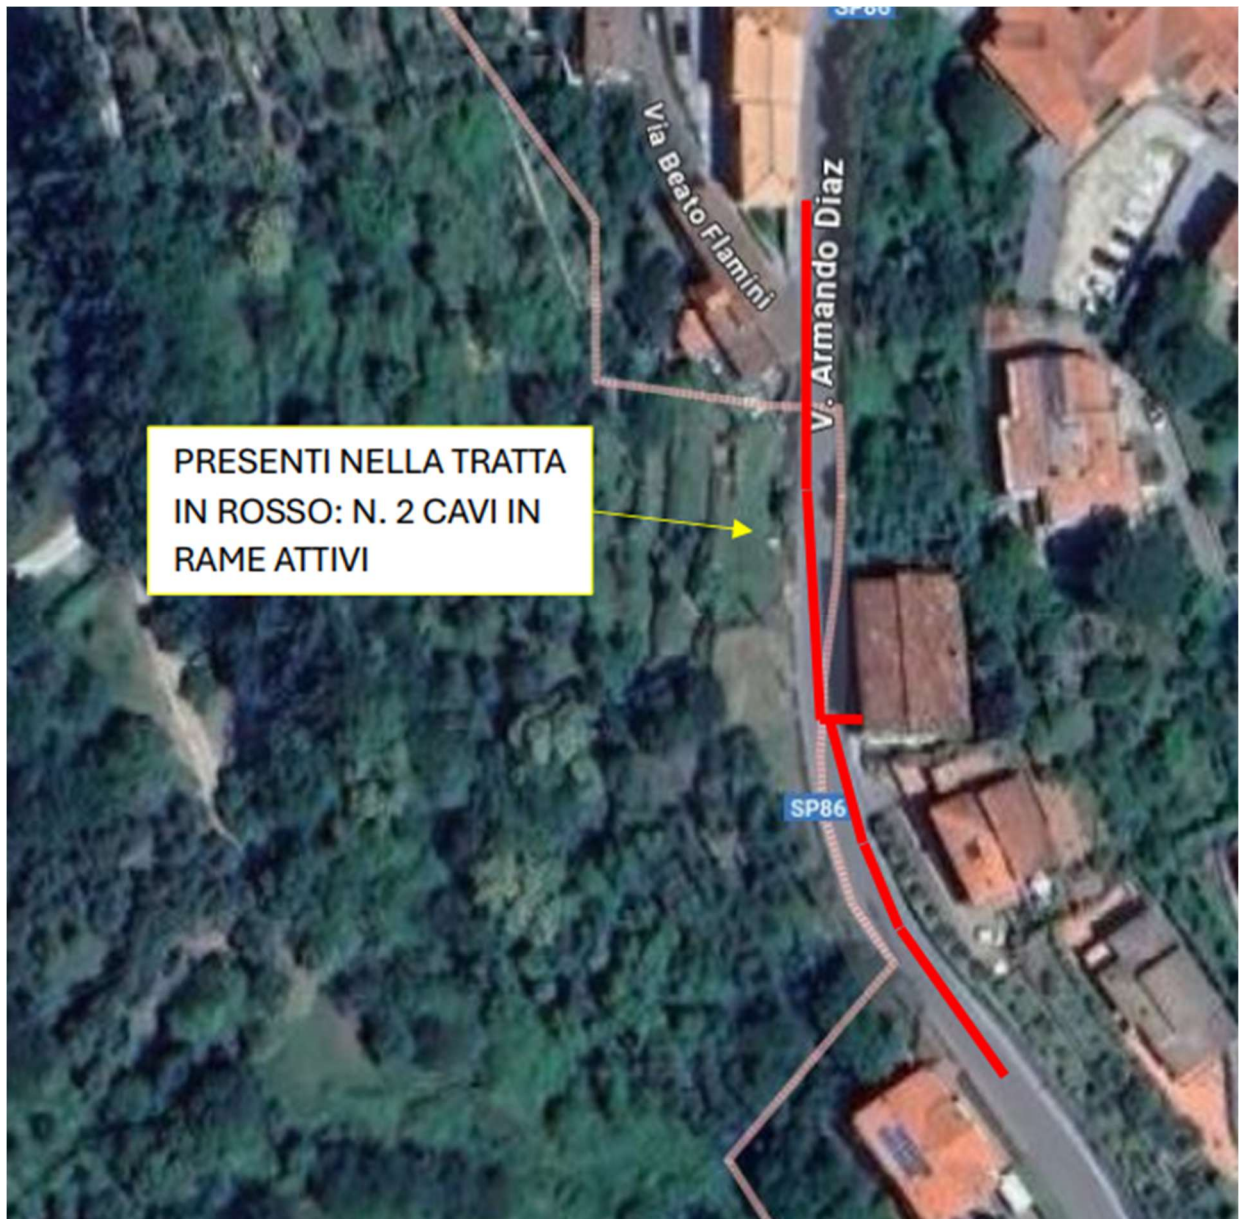
**Figura 7 Rete Fibercop**

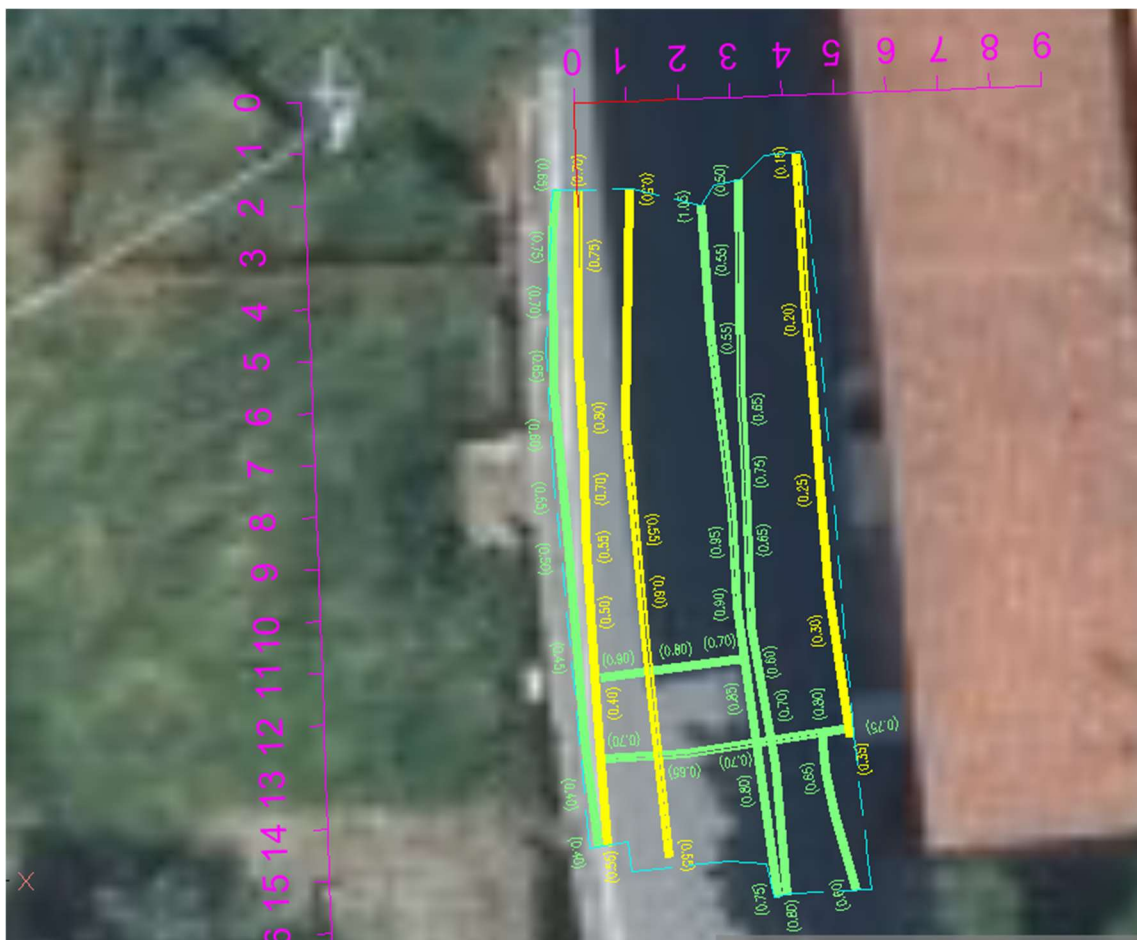
In esito alle indagini svolte con strumentazione Georadar e Radiodetector su due tratti della strada in esame emerge la presenza di vari sottoservizi lungo la sede stradale, come risulta nelle immagini seguenti.

**Figura 13 Georadar e Radiodetector, tratto**

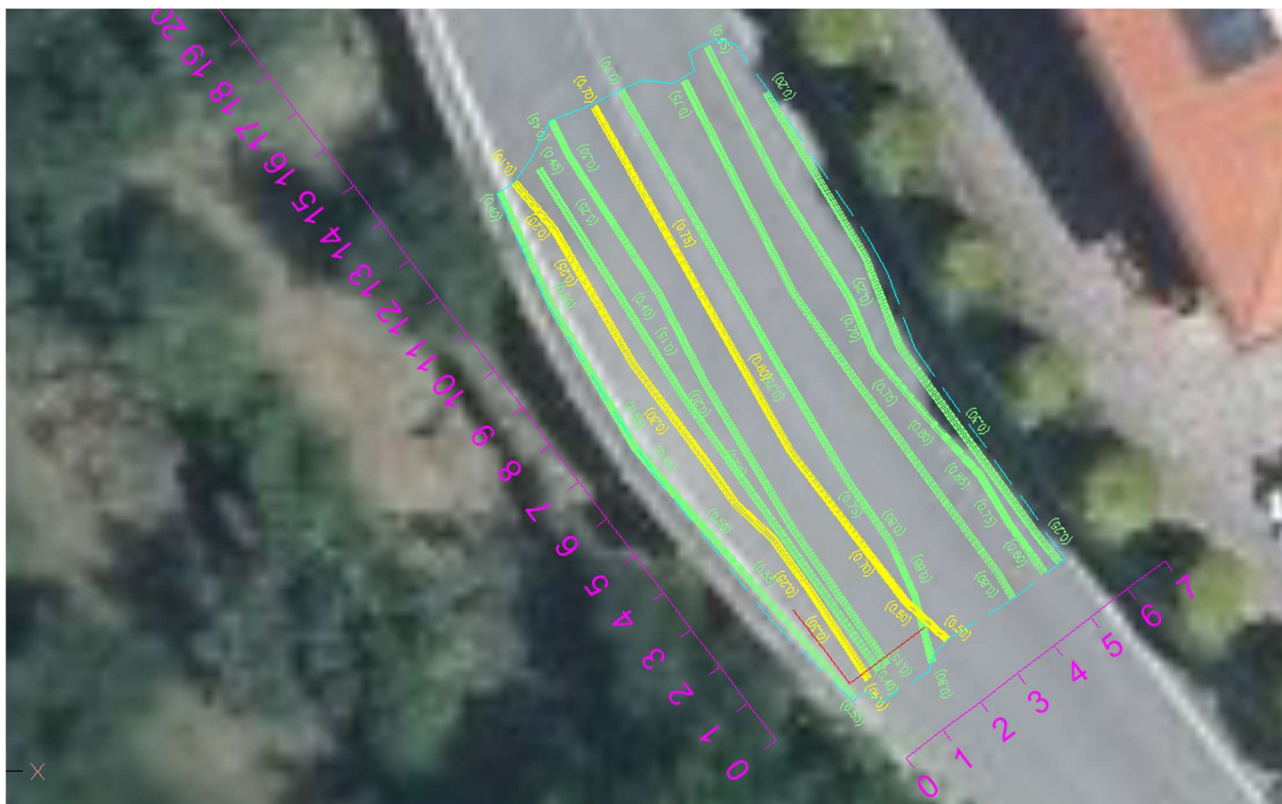
**Figura 14 Georadar e Radiodetector, zona di intervento C**

Le immagini tratte dal rapporto delle indagini individuano le seguenti anomalie:

- In colore rosso, le anomalie arealmente circoscritte: in questa categoria ricadono le anomalie che nel radargramma risultano costituite da un numero elevato di riflessioni che si estendono anche lateralmente. Queste sono spesso associabili a strutture antropiche sepolte, zone costituite da materiale di riporto, macerie, strutture murarie, oggetti antropici tipo serbatoi interrati, bidoni o oggetti metallici in genere. Non sono state rilevate anomalie di questo tipo nella zona di interesse.
- In colore verde, le anomalie direzionali: si indicano tutte quelle anomalie caratterizzate da una o più iperboli di riflessioni che, all'interno dei radargrammi non si estendono lateralmente, mentre nelle time-slices si sviluppano lungo una direzione. Questa categoria di anomalie generalmente può essere associata alla presenza di sottoservizi, muri e canali ecc.

- In colore giallo, le anomalie direzionali in corrispondenza del segnale di Radiodetection: sono quelle anomalie direzionali rilevate dal georadar per le quali il radiodetector restituisce un segnale positivo. Queste anomalie sono generalmente associabili alla presenza di sottoservizi in tensione elettrica.

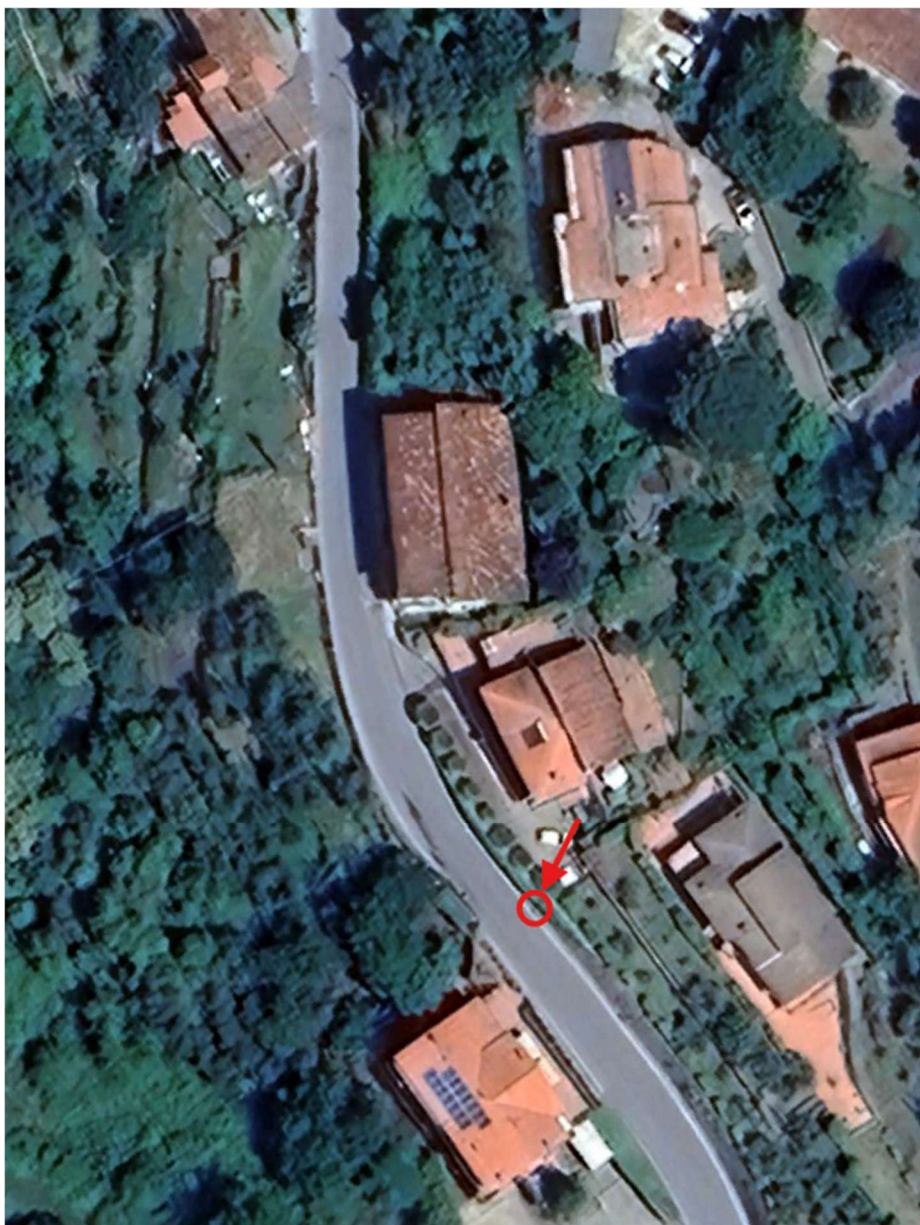
Durante le operazioni di rilievo è stata individuata una caditoia a bordo carreggiata, sul lato di monte della zona sud.

**Figura 15 Ubicazione della caditoia esistente per lo smaltimento delle acque di piattaforma**

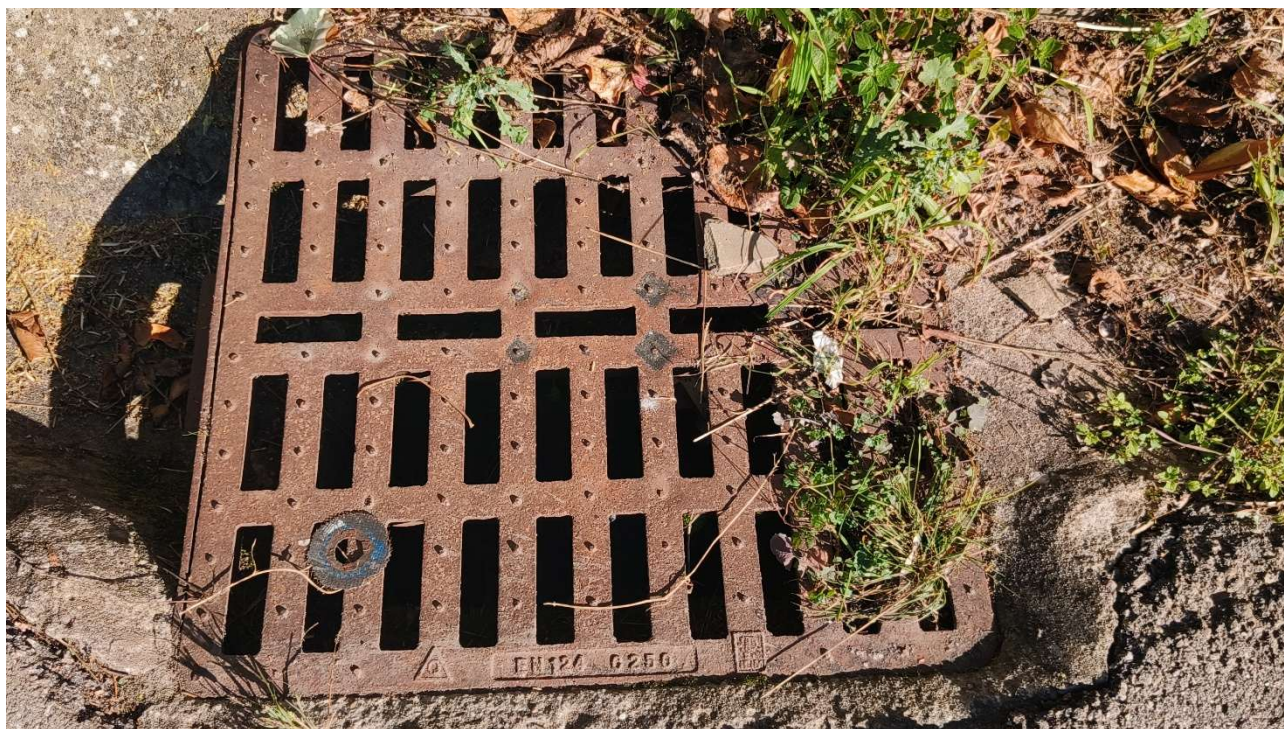
Dall'ispezione visiva dei relativi pozzetti non è stato possibile rilevarne lo sbocco. Tuttavia, appare molto probabile che le tubazioni si colleghino alla rete fognaria.

**Figura 16 Caditoia a bordo carreggiata dal lato di monte**

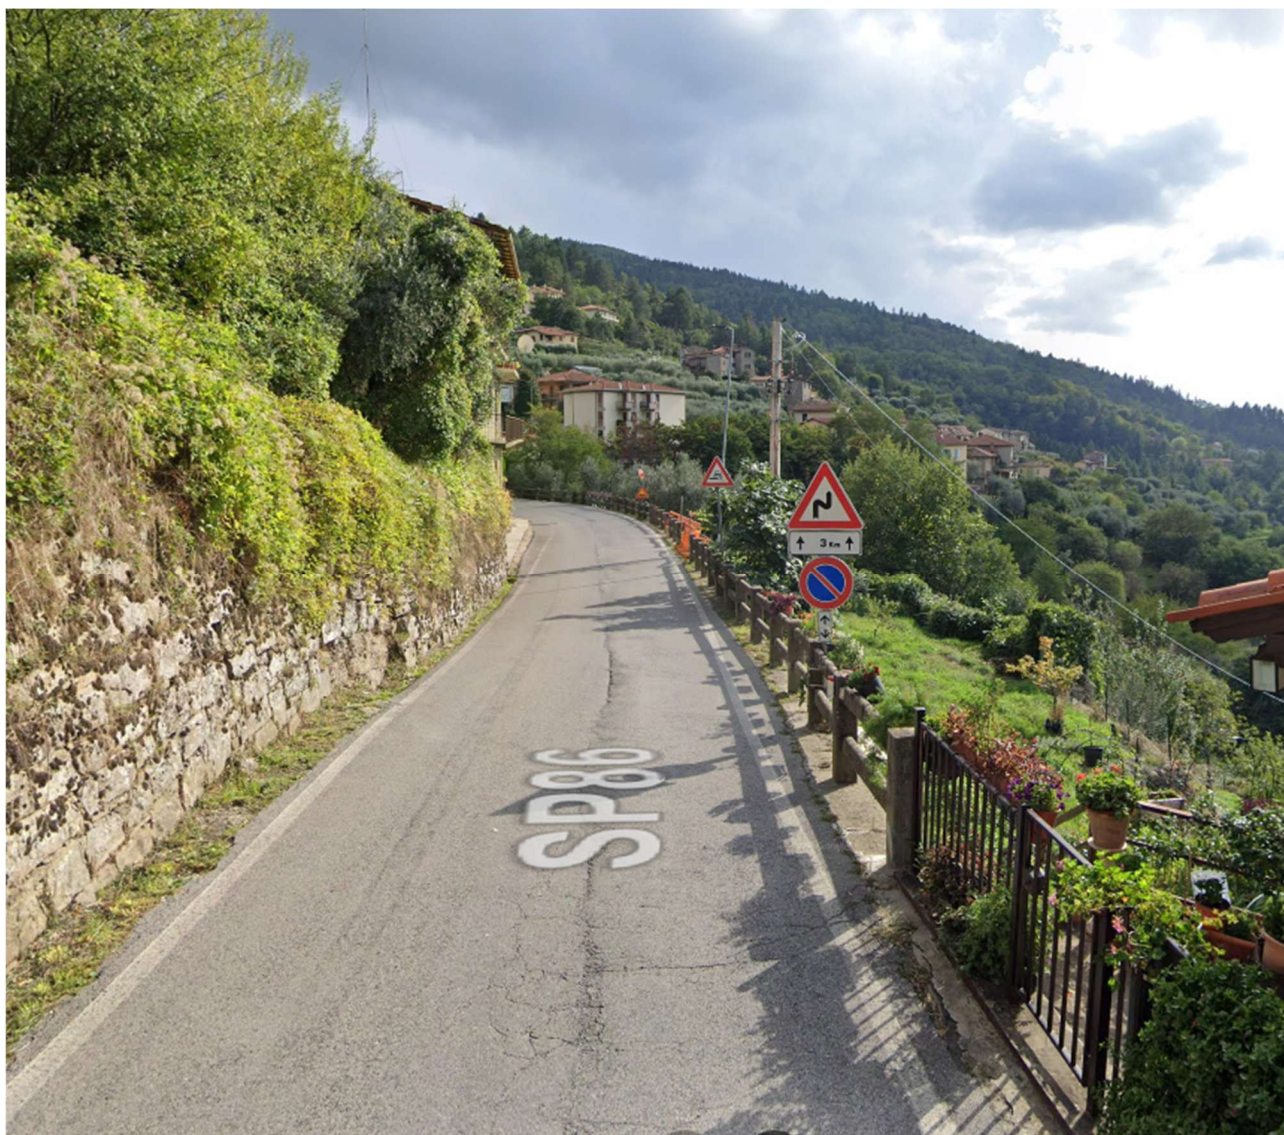
La segnaletica verticale è presente lungo il ciglio verso valle. Poiché la parte superiore del muro verrà demolita per far spazio a un marciapiede a sbalzo, si prevederà lo spostamento della segnaletica verticale.

**Figura 17 Parapetto e segnaletica verticale esistente**

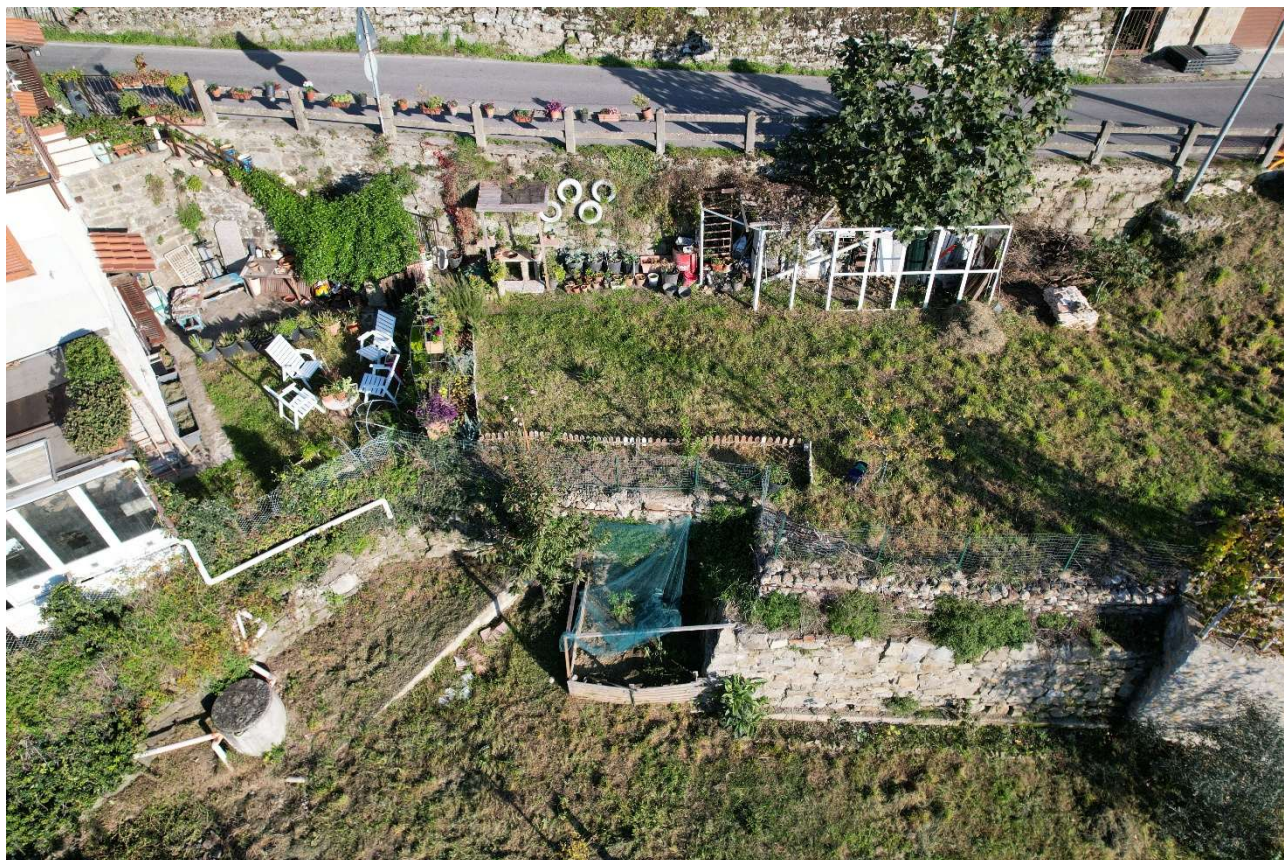
Per l'esecuzione dei pali a valle della strada sarà necessario il taglio di alcuni alberi adiacenti al muro per la realizzazione del marciapiede e di alcuni di quelli nella zona centrale per la realizzazione dei micropali nella sezione centrale e della scala di proprietà del civico 26 a nord della zona di intervento). Le zone oggetto di tale attività sono individuate nella planimetria di esproprio.

**Figura 18 Scala da demolire a fianco alla casa (sx)**

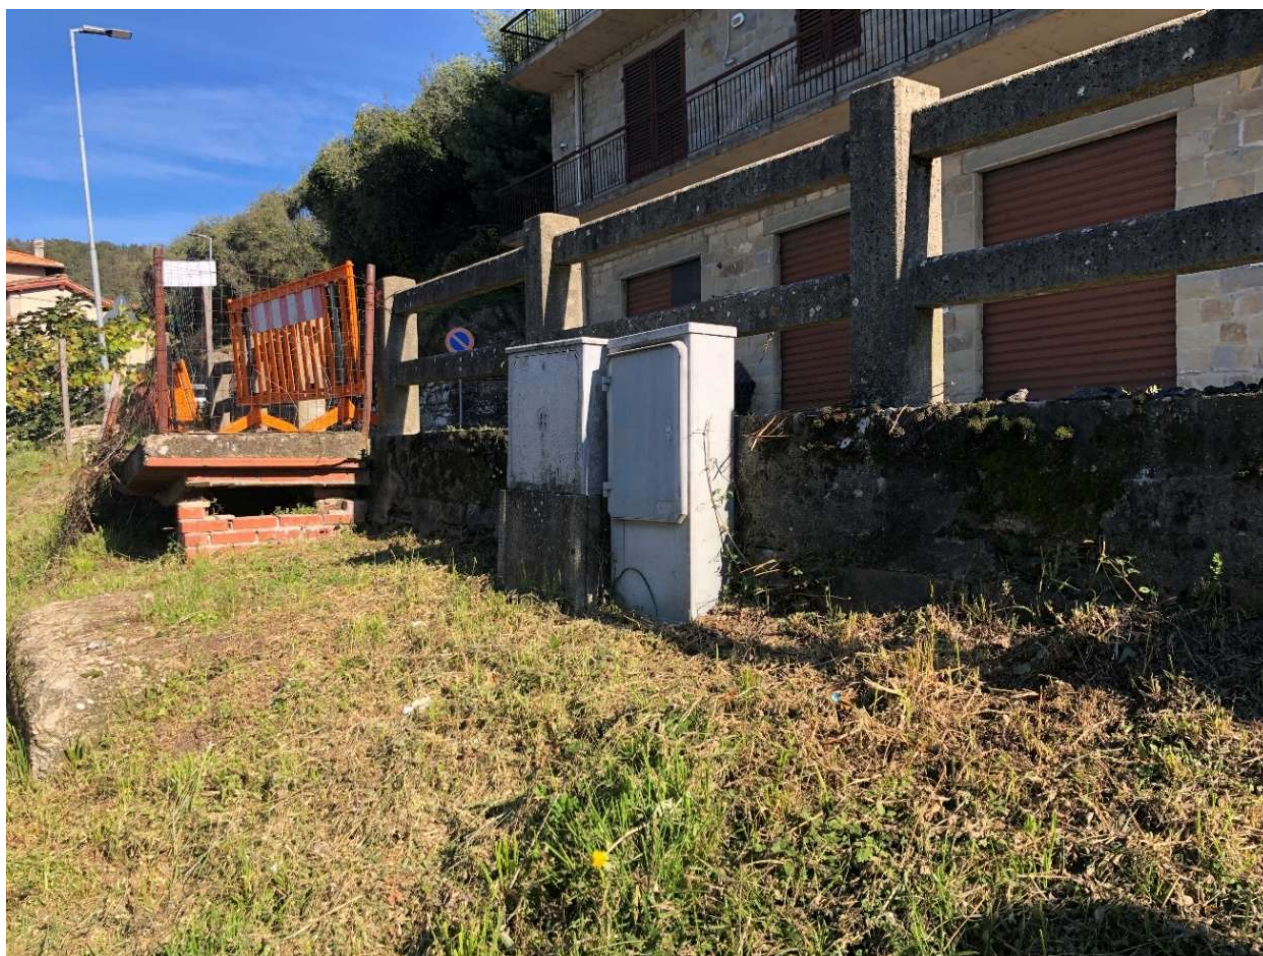
A margine della strada, di fronte all'ex caserma dei carabinieri, è presente un armadio elettrico.

Per permettere l'esecuzione del marciapiedi si prevede la ricollocazione dell'armadio a valle del nuovo muro.

**Figura 19 Armadio elettrico da spostare**

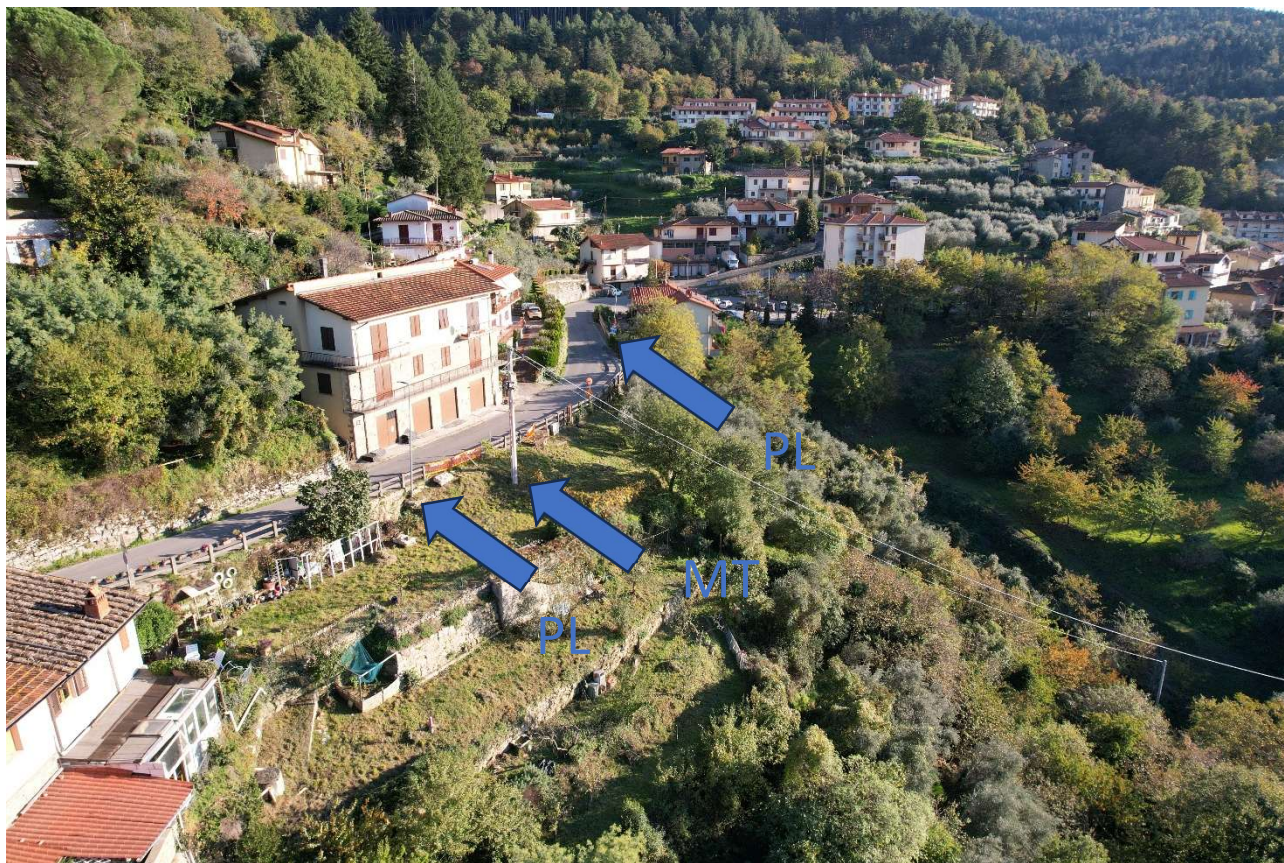
Sono presenti tre pali dell'illuminazione pubblica nel tratto di interesse e un palo della media tensione. Il palo della media tensione è sufficientemente lontano (.50 m dal ciglio stradale) per non costituire un ostacolo alla realizzazione dei manufatti. Si dovrà comunque prestare attenzione in fase esecutiva a non danneggiare tale elemento. Il palo della luce a nord è a monte e non interferisce con gli interventi di progetto mentre i due pali più a sud, impedirebbero la corretta realizzazione del marciapiede.

**Figura 20 Pali illuminazione pubblica e palo media tensione**
